Gullspennetunet 5 – H0401

Tilstandsrapport

Gullspennetunet 5, 4032 STAVANGER
-

Befaringsdato: 19.08.2024

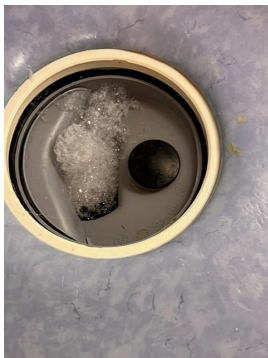
Sluk

Vurdering av avvik:

- Overvåk tilstanden jevnlig. For å få tilstandsgrad 0 eller 1 må tettesjiktet skiftes ut, men tidspunktet for når dette er nødvendig er vanskelig å si noe om.

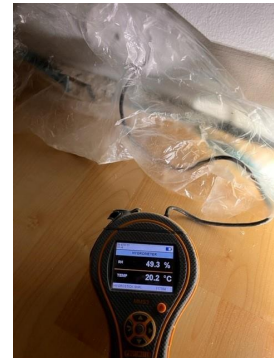
Hulltaking er foretatt uten å påvise unormale forhold. Hulltaking er foretatt ved/i entre/gang. Fuktktivtemåling (vekt%) i konstruksjonen ble målt til 0.

Fuktmåling i vegg mot våtsone.
