# Tilstandsrapport

📍 Svend Foyns gate 87 B, 4016 STAVANGER

# gnr. 21, bnr. 1188

Befaringsdato: 17.08.2023

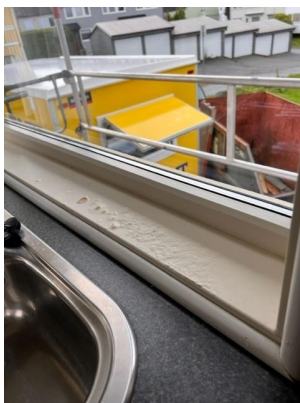
Fukt skade i kjøkken vindu.

Det ble registrert fuktskade i bunn karm til kjøkken vindu. Vinduer er på befaring 23 år og med generell slitasje på pakninger, beslag og treverk.

Årsak til fuktskade er vannsøl ved bruk av kjøkken.

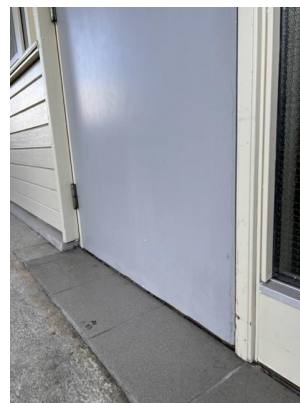
Fuktskade i nedre del av ytterdør og slitasje generelt på overflate.

Ytterdør har fuktskade i nedre del, samt generell slitasje på overflate.

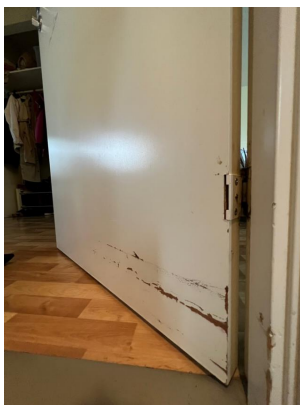
Innvendig har boligen malte glatte dører.  
Innvendig dører har slitasje på overflater.

Slitasje på innvendige dører.

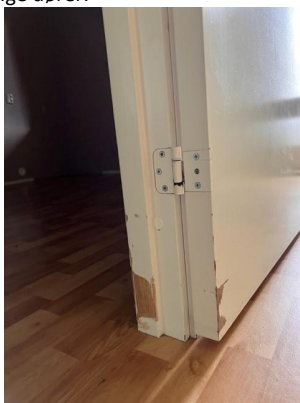
Slitasje på innvendige dører.

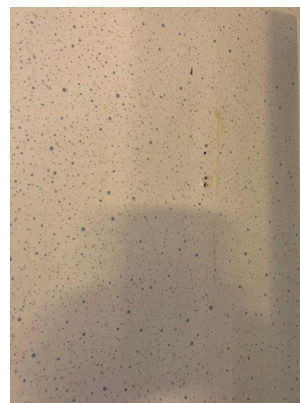
Det ble registrert skruer hull i dusjsone etter tidligere dusjvegger.

Skruehull i vegg vinyl i våtsone.

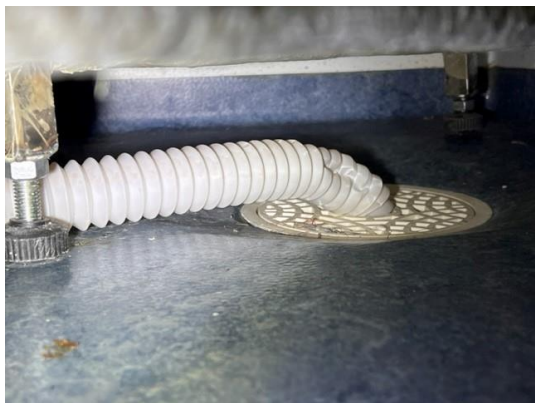
Mer enn halvparten av forventet brukstid er oppbrukt på membranløsningen

Det er plastsluk og synlig vinylbelegg som tettesjikt fra byggeår.

Sluk.

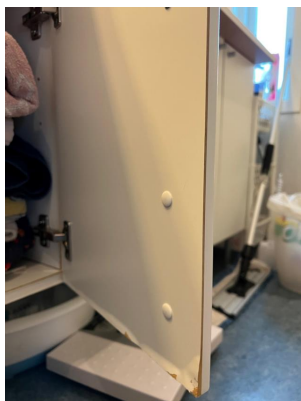
Fuktskadet dørfront og bunnplate

Det ble påvist fuktskader i dører til innredning og fukt/svelling i bunnplate til skap under vask.

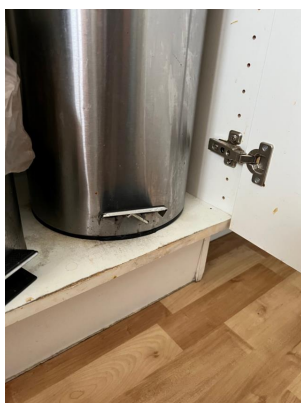
Fuktskade i skap under vask.

- Det er påvist at overflater har noe skader.

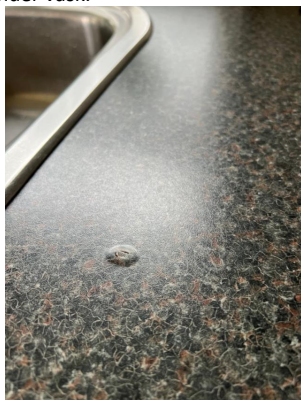
Skade i laminat på høyre side av vask.

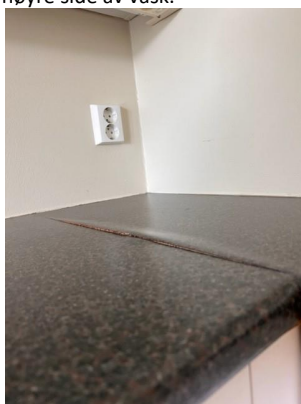
Fuktskade i vinkel skjøt til benkeplate.
