Tellusveien 60 - omsorgsbolig

Tilstandsrapport

Tellusveien 60, 4021 STAVANGER

Rapportdato: 20.03.2024

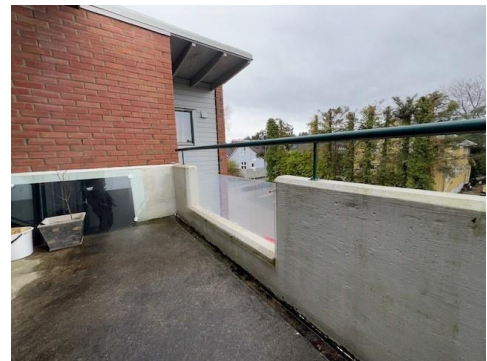
Plexiplate i utsparring til rekkverk er løs og med risiko for fallulykke gjennom denne.

Det anbefales og feste plexiglass forsvarlig, evtnt skifte ut til bedre løsning.

Kostnadsestimat: Under 10 000

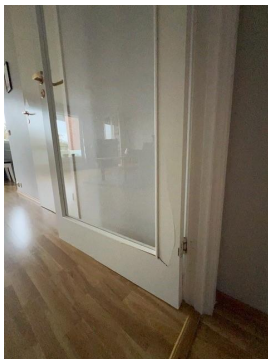
Dør med brekkasje i nedre del på høyre side.

Det må regnes med utskifting av dørblad.

Kostnadsestimat: Under 10 000

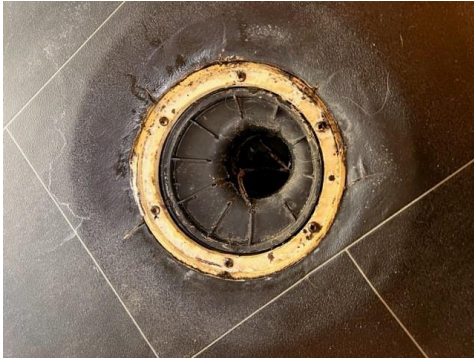
Ved kontroll av overflater avdekkes det at gulvbelegg av nyere dato er lagt over eksisterende gulvbelegg fra byggeår.
Sluk er sjekket, sluk er fra byggeår. Vinylbelegg fra byggeår er tilsluttet sluk og klemt med klemring i sluk, nyere belegg er kun limt ned mot sluk og med symptomer på at dette løsner fra underlaget.
Lokalt fall i dusjsone.
Vask/skyllekar og toalett fungerer som en kan forvente.
Det var ingen visuelle tegn til fuktskader eller indikert avvikende fukt ved søk i rom.

- Overvåk tilstanden jevnlig. For å få tilstandsgrad 0 eller 1 må tettesjiktet skiftes ut, men tidspunktet for når dette er nødvendig er vanskelig å si noe om.

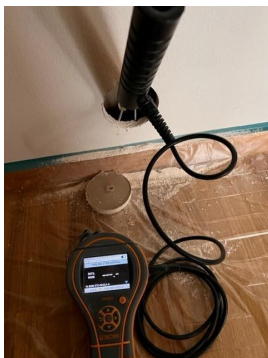
Hulltaking er foretatt uten å påvise unormale forhold. Hulltaking er foretatt ved/i bod. Fuktkvotemåling (vekt%) i konstruksjonen ble målt til 0.

Fuktmåling i vegg mot våtsone.

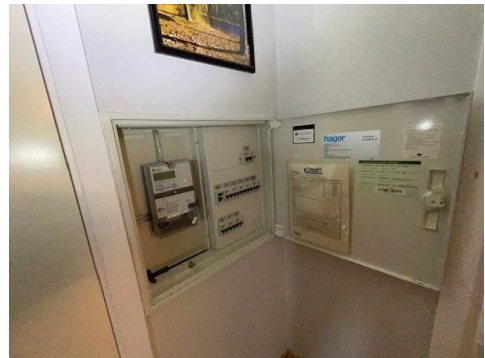
EL skap.

Ja Det anbefales utvidet el-kontroll av anlegget fordi det ikke foreligger dokumentasjon på kontroll de siste 10 år.
