Tellusveien 60 - omsorgsbolig

Tilstandsrapport

Tellusveien 60, 4021 STAVANGER
-

Befaringsdato: 06.05.2024

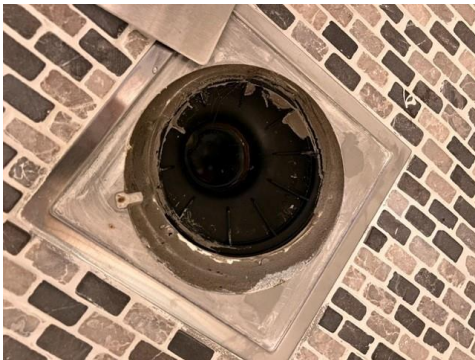
Sluk

Sveiseskjøt i gulvbelegg har svikt.
Sprekk i gulvbelegg ved oppbrett til dørterskel.

- Overvåk tilstanden jevnlig. For å få tilstandsgrad 0 eller 1 må tettesjiktet skiftes ut, men tidspunktet for når dette er nødvendig er vanskelig å si noe om.

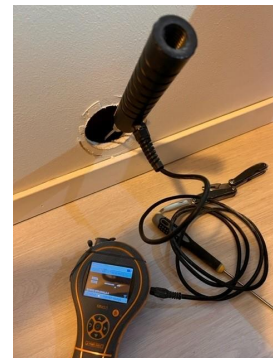
Hulltaking er foretatt uten å påvise unormale forhold. Hulltaking er foretatt ved/i Fra bod mot dusjsone. Fuktvotemåling (vekt%) i konstruksjonen ble målt til 0

Fuktmåling i vegg mot våtsone.

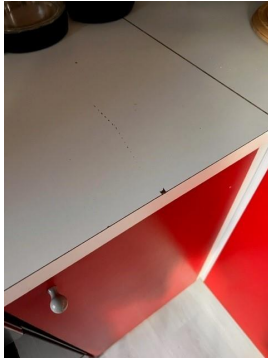
Laminat overflate har hakk/skade enkelte plasser.

Skade i benkeplate.

- Det må påregnes lokal utbedring/utskiftning.
