## Svend Foyns gate 85 B - omsorgsbolig

Befaringsdato: 30.06.2025

# Tilstandsrapport

## BOLIGBYGG MED FLERE BOENHETER

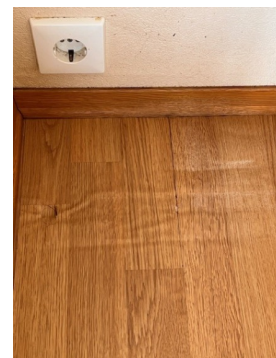
Laminat har store fuktskader der hvor kjøleskap har stått, samt fuktskader i sammenføyninger av laminat på gulvet ellers.

Fuktskadet Laminat.

Det må regnes med utskiftning av laminat gulv.

**Kostnadsestimat: 10 000 - 50 000**

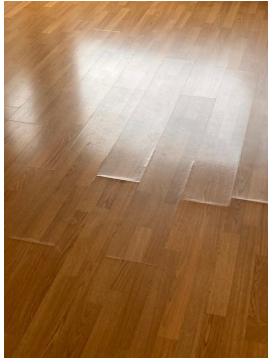
Fuktskadet Laminat.

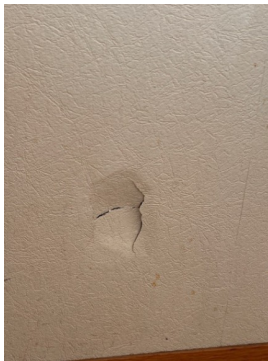
Skade på vegg ved kjøkken.

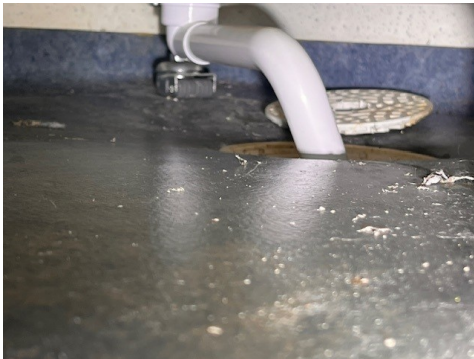
ETASJE > BAD/VASKEROM

- Til tross for avviket i fall/høydeforskjell til sluk, vil gulvet fortsatt kunne lede vann mot sluket, men med redusert effektivitet. Dette kan potensielt øke risikoen for vannansamling i enkelte områder av badet.

Sluk med begrenset tilgang.

- Overvåk tilstanden jevnlig. For å få tilstandsgrad 0 eller 1 må tettesjiktet skiftes ut, men tidspunktet for når dette er nødvendig er vanskelig å si noe om.
- Tilgang til sluk må bedres både for inspeksjon og rengjøring.

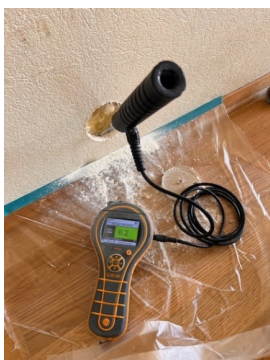
Hulltaking er foretatt uten å påvise unormale forhold. Hulltaking er foretatt ved/i Stue. Fuktvotemåling (vekt%) i konstruksjonen ble målt til 6,2.

Fuktmåling i vegg mot våtsone.
