# Søre Ramsvigvei 49 - omsorgsbolig

# Tilstandsrapport

📍 Søre Ramsvigvei 49, 4015 STAVANGER

# gnr. 54, bnr. 1024

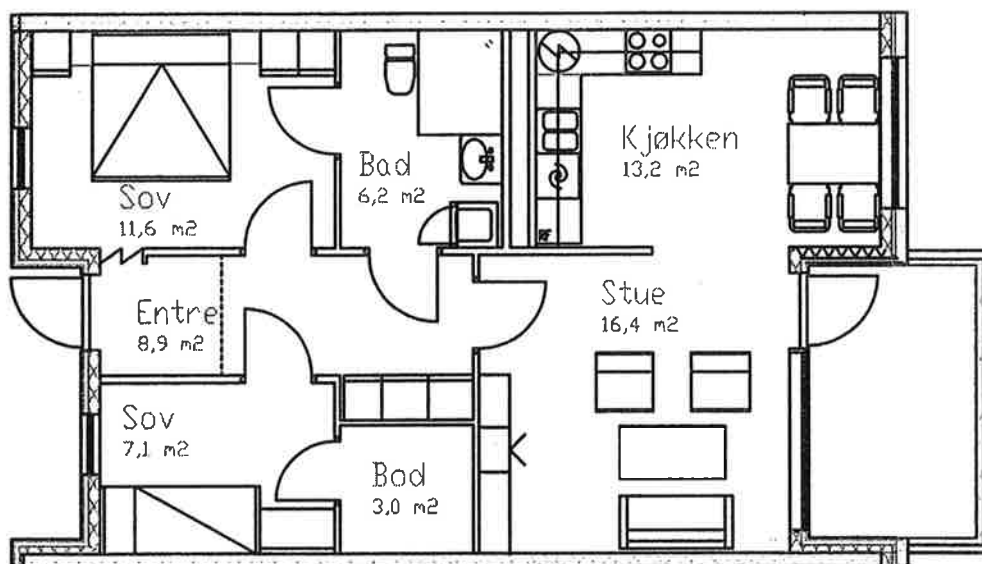
| <b>Bolignr.</b> | <b>B 202</b> | <b>Leil.type:</b> | <b>3 roms</b> | <b>Arkitekt: Asplanviak</b> |
| <b>Etasje</b> | <b>2 etg.</b> | | | <b>Målestokk: 1:100</b> |
| <b>Areal (BRA)</b> | <b>68,3 m2</b> | | | <b>Dato:</b> /Rev. |

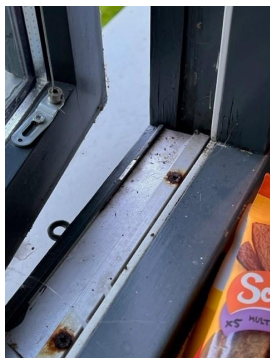
Vinduer har normal elde og slitasje, noe vedlikehold må påregnes.

Vinduer fungere som en kan forvente, men beslag/skinner kan med fordel smøres opp for bedre funksjon.

Rust og slitasje på vinduer.

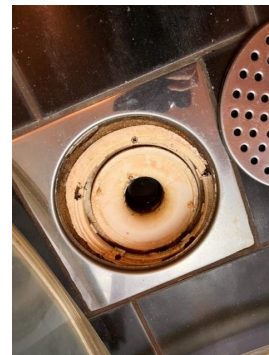
Ved kontroll av overflater avdekkes det ingen symptomer på svikt i konstruksjon.  
Sluk er sjekket, sluk er fra byggeår. Vinyl belegget fra byggeår ligger som membran for gulv fliser og vegg fliser.  
Lokalt fall i dusjsone.  
Vask og toalett fungerer som en kan forvente.  
Det var ingen visuelle tegn til fuktskader eller indikert avvikende fukt ved søk i rom.

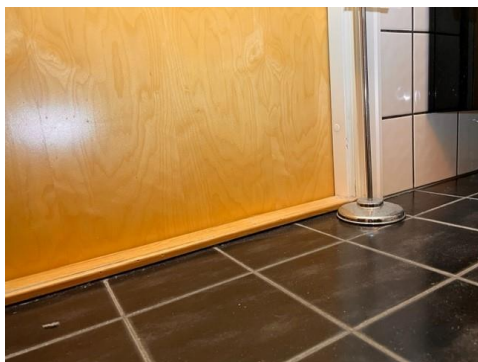
Det er påvist at høydeforskjell fra topp slukrist til gulv/synlig topp membran ved dørterskel er mindre enn 25 mm.

Gjelder ved dørterskel til soverom.

Gulvet er fliselagt og har gulv varme.  
Lokalt fall i dusj sone.

Ingen synlig oppbrett av membran ved dørterskel inn mot soverom.

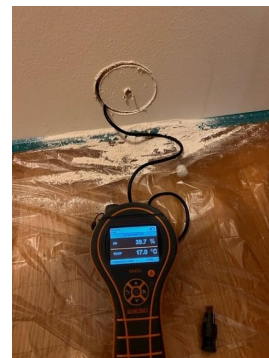
Hulltaking er foretatt uten å påvise unormale forhold. Hulltaking er foretatt ved/i soverom.

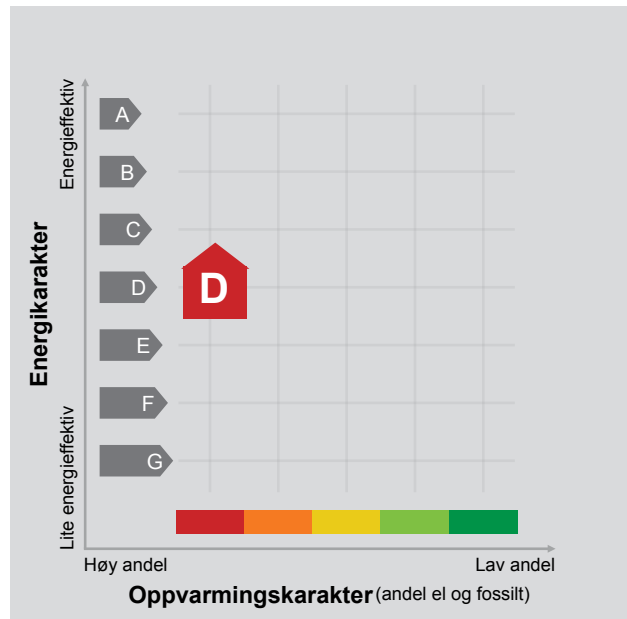
**Energimerket** angir boligens energistandard. Energimerket består av en energikarakter og en oppvarmingskarakter, se i figuren. Energimerket symboliseres med et hus, hvor fargen viser oppvarmingskarakter, og bokstaven viser energikarakter.

**Energikarakteren** angir hvor energieffektiv boligen er, inkludert oppvarmingsanlegget. Energikarakteren er beregnet ut fra den typiske energibruken for boligtypen. Beregningene er gjort ut fra normal bruk ved et gjennomsnittlig klima. Det er boligens energimessige standard og ikke bruken som bestemmer energikarakteren. A betyr at boligen er energieffektiv, mens G betyr at
